ATELIER KOŠA s.r.o. tř. T. Bati 3296 Zlín 760 01 + 420 722 907 659	
INVESTOR : OBEC ŽELECHOVICE NAD DŘEVNICÍ	VYPRACOVAL : BcA. BARBORA HUTAŘOVÁ		
NÁZEV DÍLA : REKONSTRUKCE CENTRA OBCE, UL. 4. KVĚTNA ŽELECHOVICE		DATUM :	12/2021
		STUPEŇ :	DUSP
OBSAH : SO 801 VEGETAČNÍ ÚPRAVY		Č.PARE :

MÍSTO : K.Ú. ŽELECHOVICE NAD DŘEVNICÍ	ODP.PROJEKTANT : ING. KAREL ŘÍHA, TRAFFIC DESIGN	  ATELIER KOŠA s.r.o. tř. T. Bati 3296 Zlín 760 01 + 420 722 907 659	
INVESTOR : OBEC ŽELECHOVICE NAD DŘEVNICÍ	VYPRACOVAL : BcA. BARBOR HUTAŘOVÁ		
NÁZEV DÍLA : REKONSTRUKCE CENTRA OBCE, UL. 4. KVĚTNA ŽELECHOVICE		DATUM :	12/2021
		STUPEŇ :	DUSP
OBSAH : SO 801 VEGETAČNÍ ÚPRAVY TECHNICKÁ ZPRÁVA	MĚŘÍTKO :	VÝKRES ČÍSLO :	Č.PARE :
		D.1.6.1

Zhodnocení provozní bezpečnosti a perspektivy skupiny památných stromů rostoucích v Želechovicích nad Dřevnicí

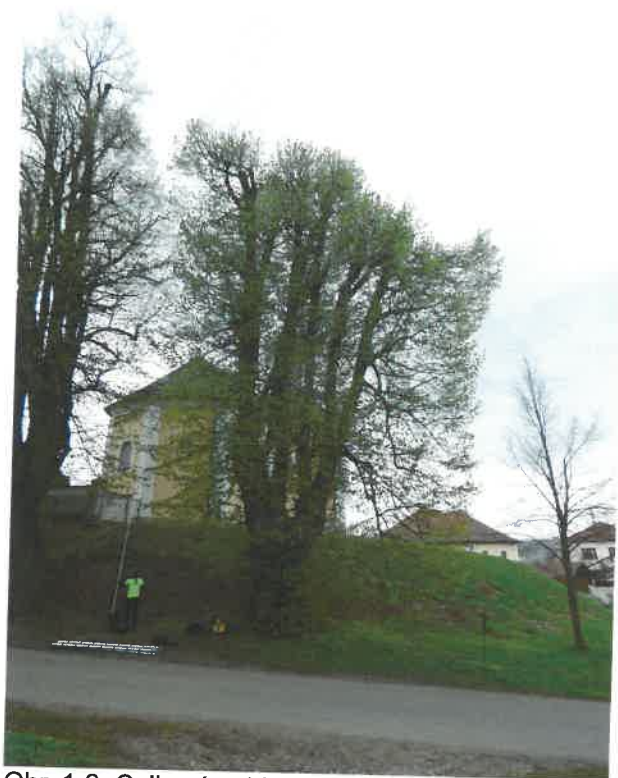
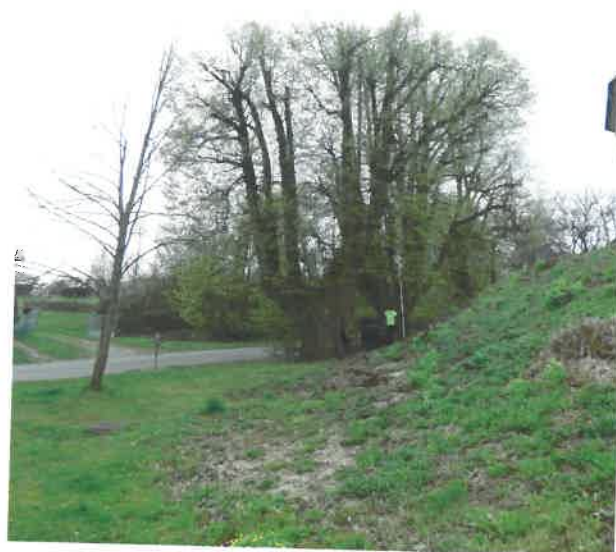
Obr. 1-2: Celkový pohled na strom č. 20 na ploše Lípy u kostela

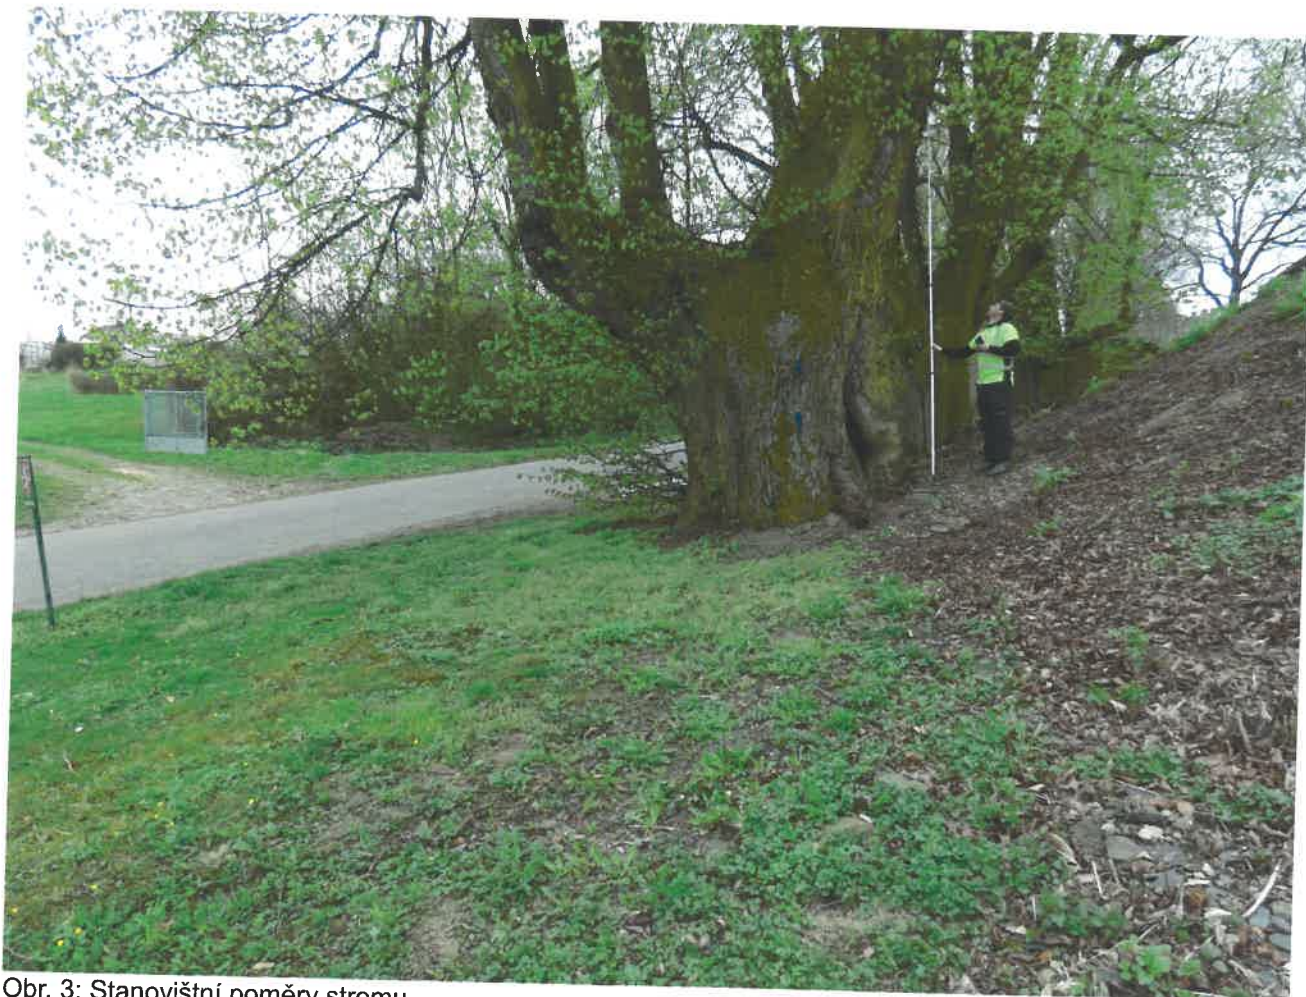
Obr. 3: Stanovištní poměry stromu

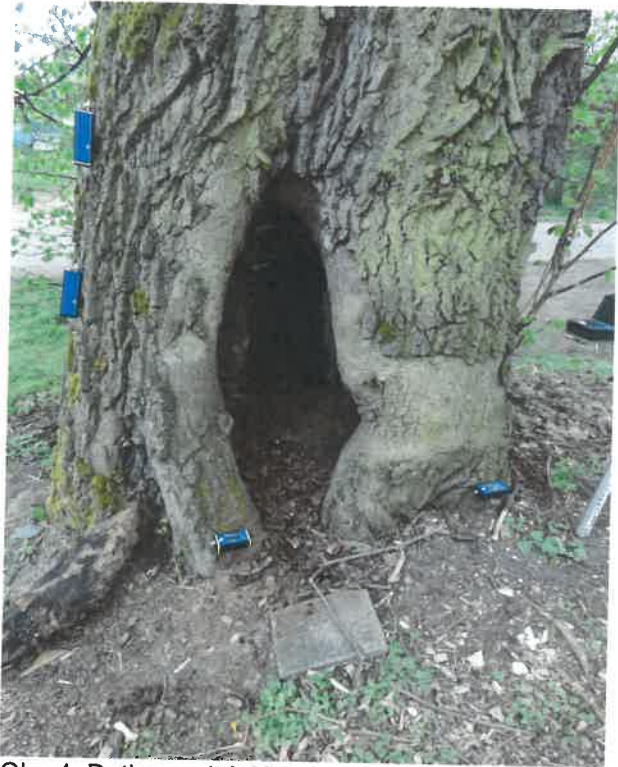
Obr. 4: Dutina na bázi kmene

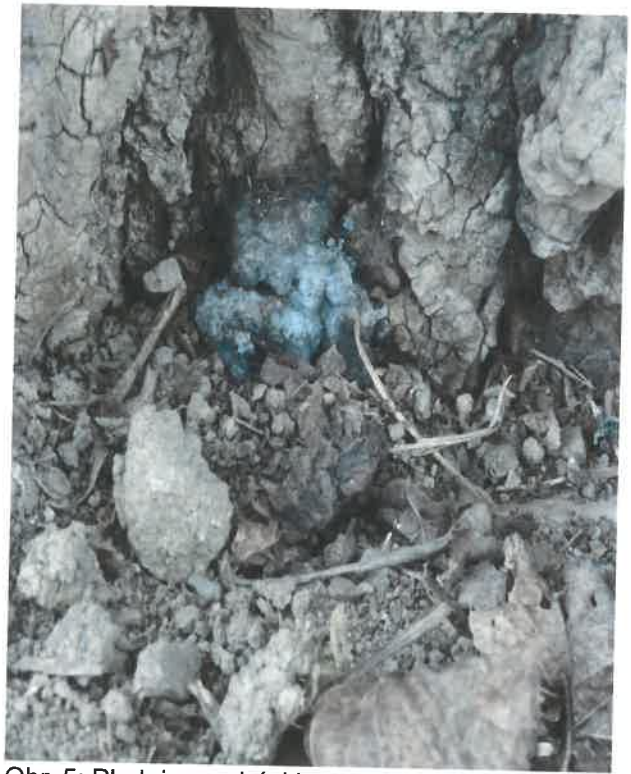
Obr. 5: Plodnice na bázi kmene

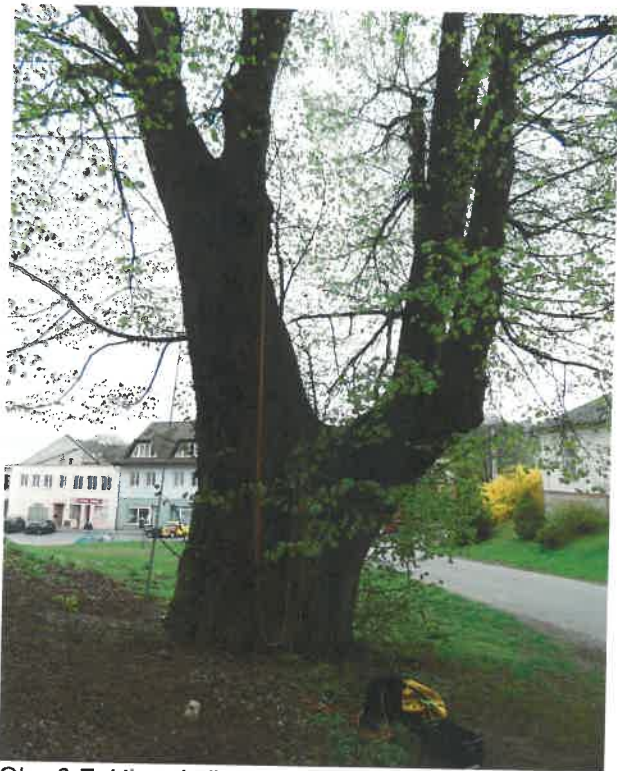
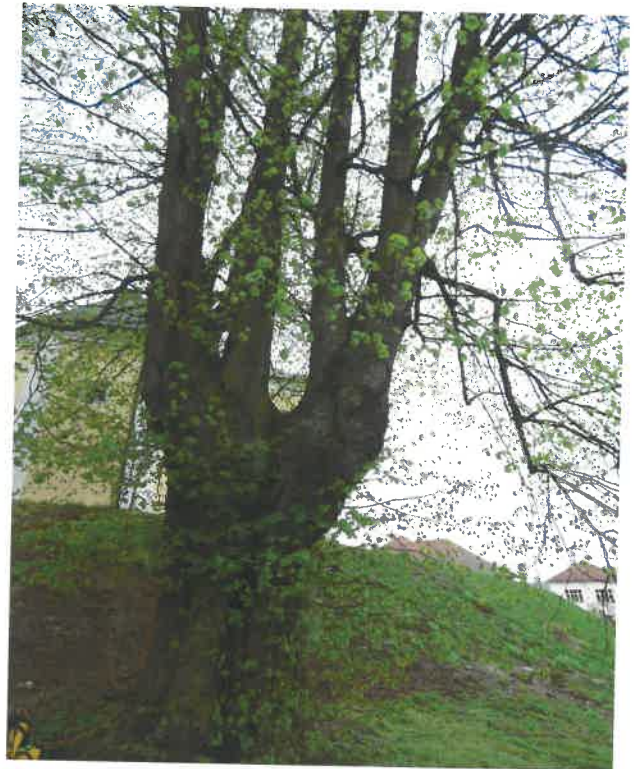
Obr. 6-7: Hlavní větvení

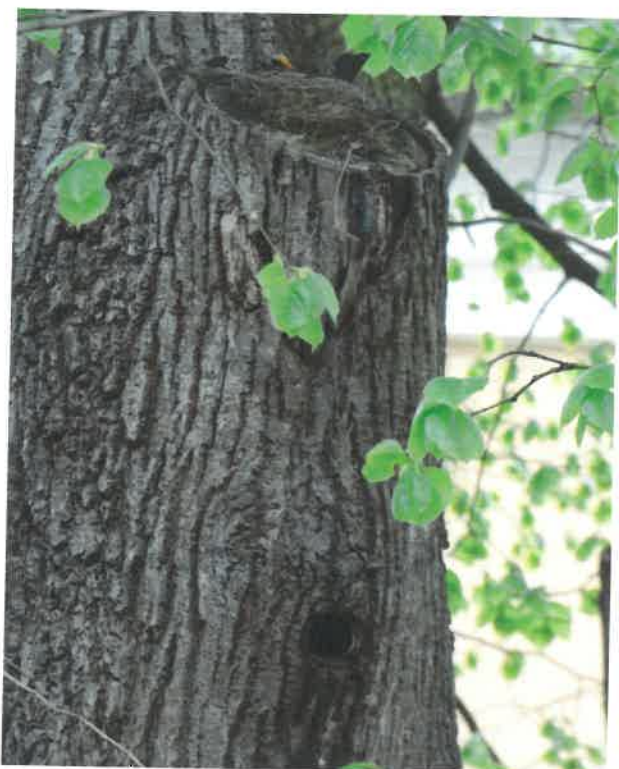
Obr. 8: Výletový otvor
