ATELIER KOŠA s.r.o. tř. T. Bati 3296 Zlín 760 01 + 420 722 907 659	
INVESTOR : OBEC ŽELECHOVICE NAD DŘEVNICÍ	VYPRACOVAL : BcA. BARBORA HUTAŘOVÁ		
NÁZEV DÍLA : REKONSTRUKCE CENTRA OBCE, UL. 4. KVĚTNA ŽELECHOVICE		DATUM :	12/2021
		STUPEŇ :	DUSP
OBSAH : SO 801 VEGETAČNÍ ÚPRAVY		Č.PARE :

MÍSTO : K.Ú. ŽELECHOVICE NAD DŘEVNICÍ	ODP.PROJEKTANT : ING. KAREL ŘÍHA, TRAFFIC DESIGN	  ATELIER KOŠA s.r.o. tř. T. Bati 3296 Zlín 760 01 + 420 722 907 659	
INVESTOR : OBEC ŽELECHOVICE NAD DŘEVNICÍ	VYPRACOVAL : BcA. BARBOR HUTAŘOVÁ		
NÁZEV DÍLA : REKONSTRUKCE CENTRA OBCE, UL. 4. KVĚTNA ŽELECHOVICE		DATUM :	12/2021
		STUPEŇ :	DUSP
OBSAH : SO 801 VEGETAČNÍ ÚPRAVY TECHNICKÁ ZPRÁVA	MĚŘÍTKO :	VÝKRES ČÍSLO :	Č.PARE :
		D.1.6.1

Zhodnocení provozní bezpečnosti a perspektivy skupiny památných stromů rostoucích v Želechovicích nad Dřevnicí

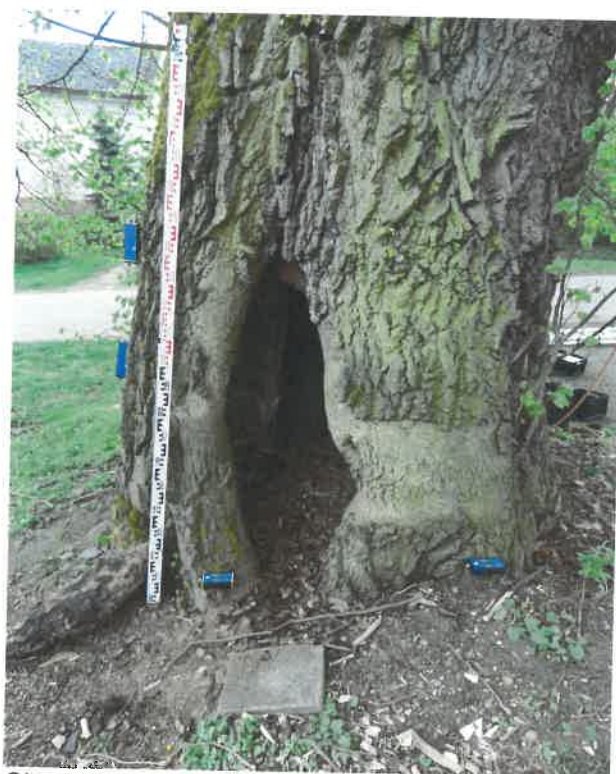
Obr. 8: Výletový otvor

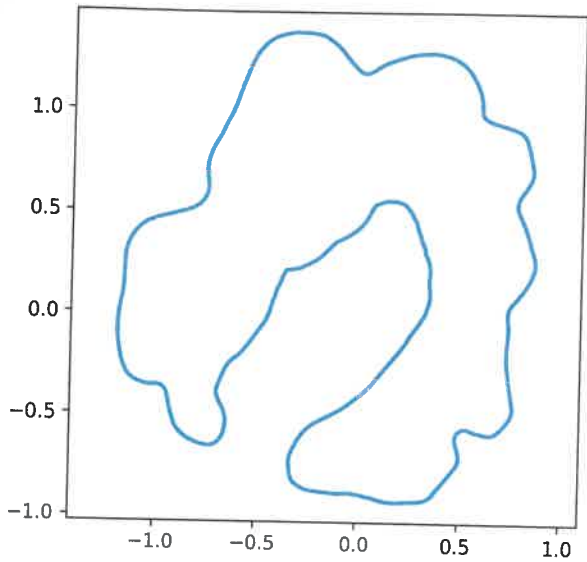
Cut in height: 0.00 m

Circumference: 1040.0 cm
 Area of the cross-section: 2.6755 m²
 Ideal diameter: 230.90 x 204.92 cm

Moment of inertia: 0.8711 m⁴
 - rotation: 150.00 °
 - lambda1: 110.8 cm
 Section modulus: 0.6994 m³
 Tension: 0.49 MPa
 Safety factor: 4049.72 %

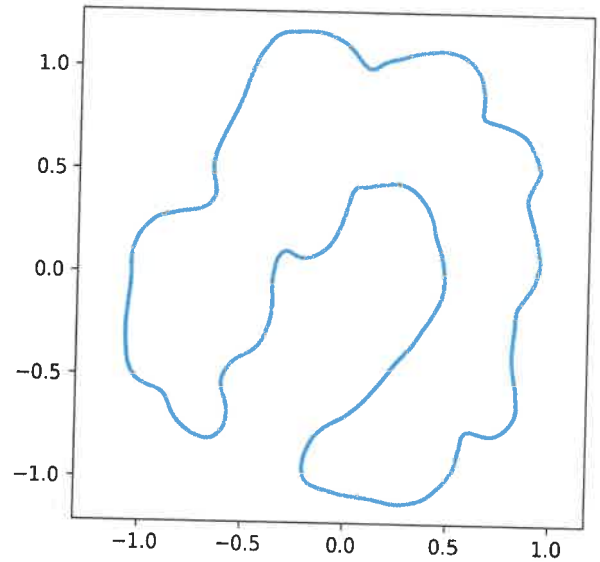
Cut in height: 0.10 m

Circumference: 1038.7 cm
 Area of the cross-section: 2.4895 m²
 Ideal diameter: 228.81 x 200.98 cm

Moment of inertia: 0.8290 m⁴
 - rotation: 155.00 °
 - lambda1: 111.4 cm
 Section modulus: 0.6694 m³
 Tension: 0.51 MPa
 Safety factor: 3911.89 %

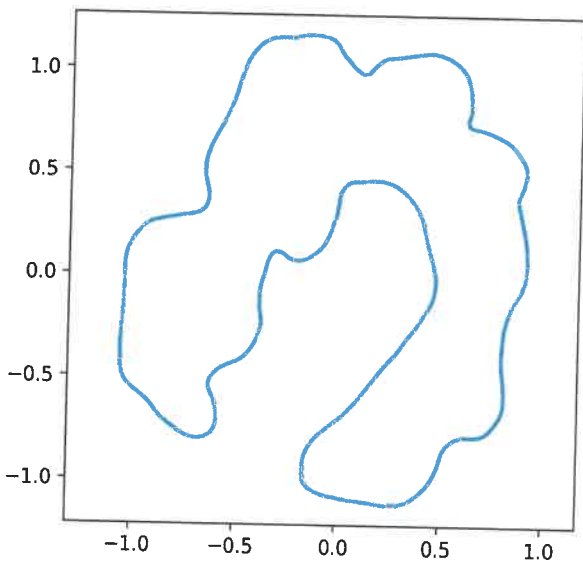
Cut in height: 0.20 m

Circumference: 1028.6 cm
 Area of the cross-section: 2.4107 m²
 Ideal diameter: 228.05 x 197.46 cm

Moment of inertia: 0.7900 m⁴
 - rotation: 155.00 °
 - lambda1: 109.6 cm
 Section modulus: 0.6411 m³
 Tension: 0.53 MPa
 Safety factor: 3780.94 %

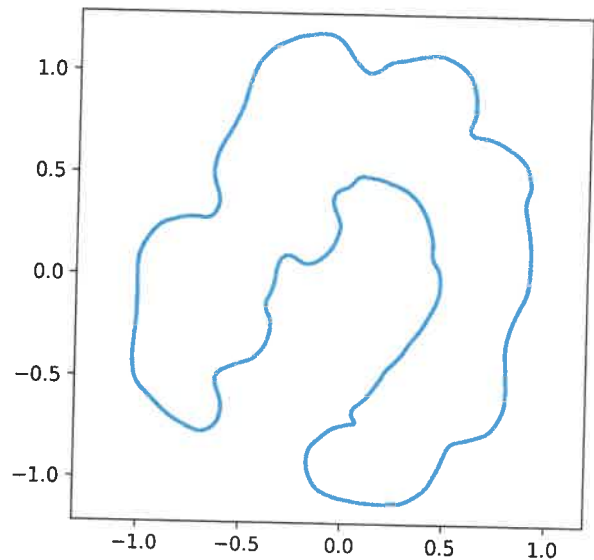
Cut in height: 0.30 m

Circumference: 1035.2 cm
 Area of the cross-section: 2.3681 m²
 Ideal diameter: 230.38 x 194.19 cm

Moment of inertia: 0.7778 m⁴
 - rotation: 155.00 °
 - lambda1: 108.4 cm
 Section modulus: 0.6376 m³
 Tension: 0.53 MPa
 Safety factor: 3795.43 %

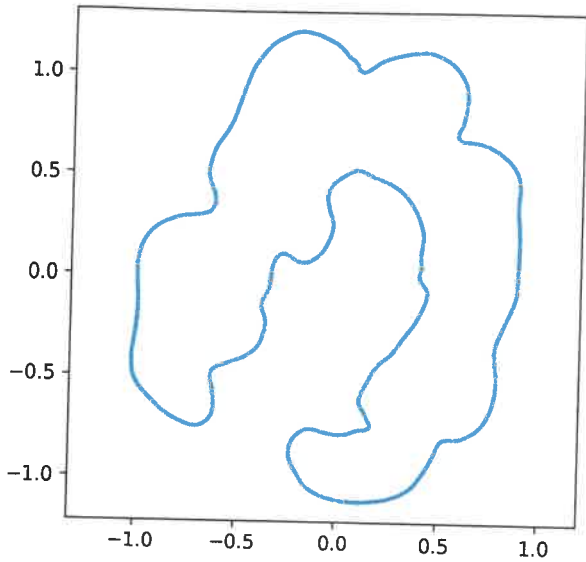
Cut in height: 0.40 m

Circumference: 1054.9 cm
 Area of the cross-section: 2.3462 m²
 Ideal diameter: 232.78 x 191.36 cm

Moment of inertia: 0.7748 m⁴
 - rotation: 155.00 °
 - lambda1: 109.8 cm
 Section modulus: 0.6402 m³
 Tension: 0.52 MPa
 Safety factor: 3847.04 %

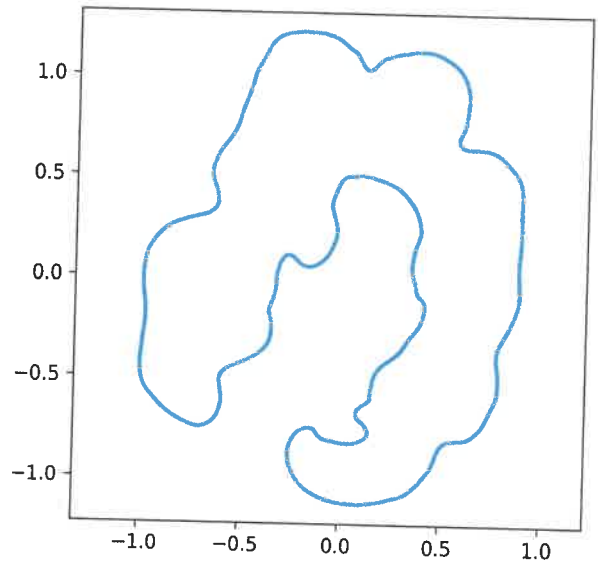
Cut in height: 0.50 m

Circumference: 1065.9 cm
 Area of the cross-section: 2.3823 m²
 Ideal diameter: 234.52 x 188.82 cm

Moment of inertia: 0.6971 m⁴
 - rotation: 80.00 °
 - lambda1: 92.5 cm
 Section modulus: 0.6376 m³
 Tension: 0.52 MPa
 Safety factor: 3867.77 %

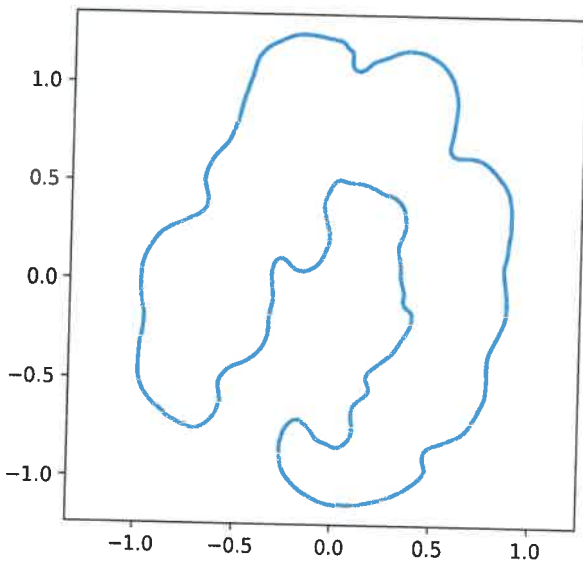
Cut in height: 0.60 m

Circumference: 1073.4 cm
 Area of the cross-section: 2.4394 m²
 Ideal diameter: 238.63 x 187.39 cm

Moment of inertia: 0.6599 m⁴
 - rotation: 85.00 °
 - lambda1: 90.1 cm
 Section modulus: 0.6373 m³
 Tension: 0.51 MPa
 Safety factor: 3903.39 %

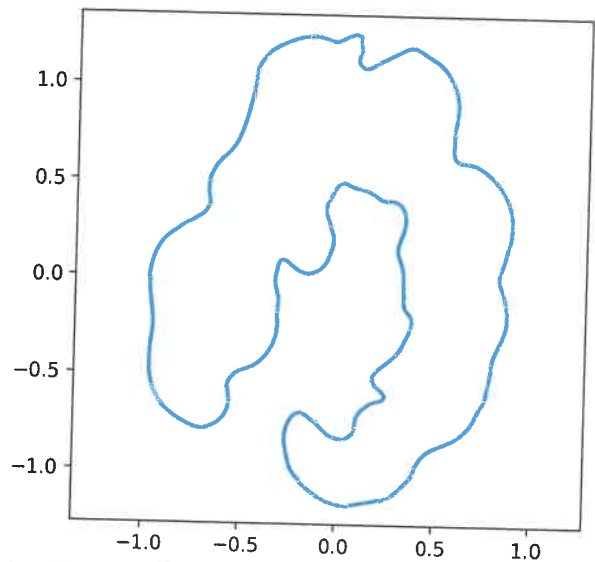
Cut in height: 0.70 m

Circumference: 1082.6 cm
 Area of the cross-section: 2.4833 m²
 Ideal diameter: 243.36 x 186.19 cm

Moment of inertia: 0.6461 m⁴
 - rotation: 85.00 °
 - lambda1: 90.0 cm
 Section modulus: 0.6349 m³
 Tension: 0.51 MPa
 Safety factor: 3926.00 %

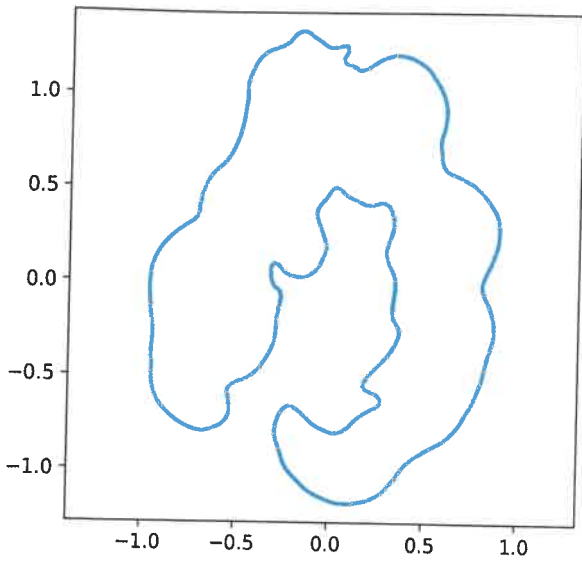
Cut in height: 0.80 m

Circumference: 1104.9 cm
 Area of the cross-section: 2.5471 m²
 Ideal diameter: 251.29 x 185.71 cm

Moment of inertia: 0.6630 m⁴
 - rotation: 80.00 °
 - lambda1: 91.7 cm
 Section modulus: 0.6380 m³
 Tension: 0.50 MPa
 Safety factor: 3983.80 %

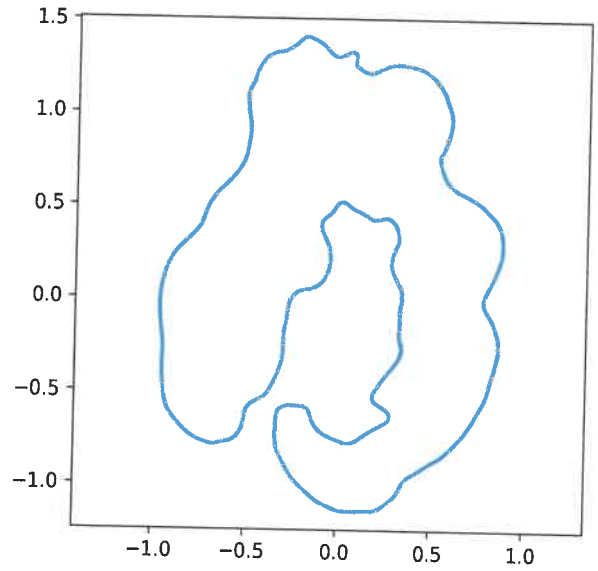
Cut in height: 0.90 m

Circumference: 1108.5 cm
 Area of the cross-section: 2.6481 m²
 Ideal diameter: 255.47 x 184.23 cm

Moment of inertia: 0.6578 m⁴
 - rotation: 80.00 °
 - lambda1: 91.9 cm
 Section modulus: 0.6483 m³
 Tension: 0.49 MPa
 Safety factor: 4088.50 %

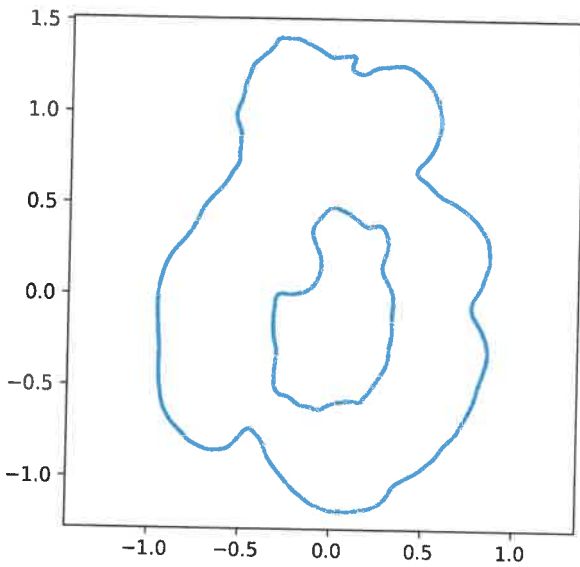
Cut in height: 1.00 m

Circumference: 759.5 cm
 Area of the cross-section: 3.3222 m²
 Ideal diameter: 259.65 x 181.91 cm

Moment of inertia: 0.5760 m⁴
 - rotation: 80.00 °
 - lambda1: 91.8 cm
 Section modulus: 0.5819 m³
 Tension: 0.54 MPa
 Safety factor: 3706.37 %

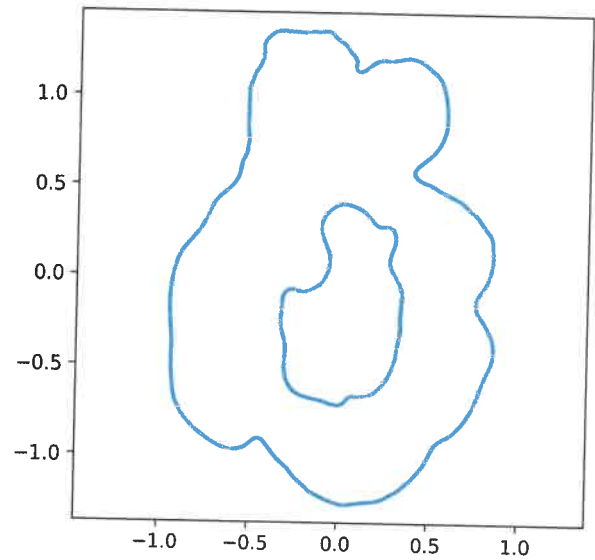
Cut in height: 1.10 m

Circumference: 769.1 cm
 Area of the cross-section: 3.3692 m²
 Ideal diameter: 263.91 x 179.90 cm

Moment of inertia: 0.5480 m⁴
 - rotation: 100.00 °
 - lambda1: 85.9 cm
 Section modulus: 0.5664 m³
 Tension: 0.55 MPa
 Safety factor: 3644.34 %

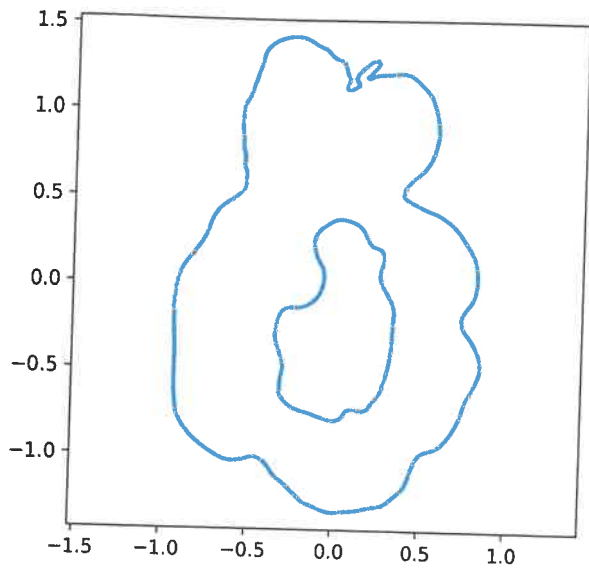
Cut in height: 1.20 m

Circumference: 818.2 cm
 Area of the cross-section: 3.4573 m²
 Ideal diameter: 276.18 x 178.20 cm

Moment of inertia: 0.5490 m⁴
 - rotation: 100.00 °
 - lambda1: 83.6 cm
 Section modulus: 0.5578 m³
 Tension: 0.55 MPa
 Safety factor: 3625.40 %

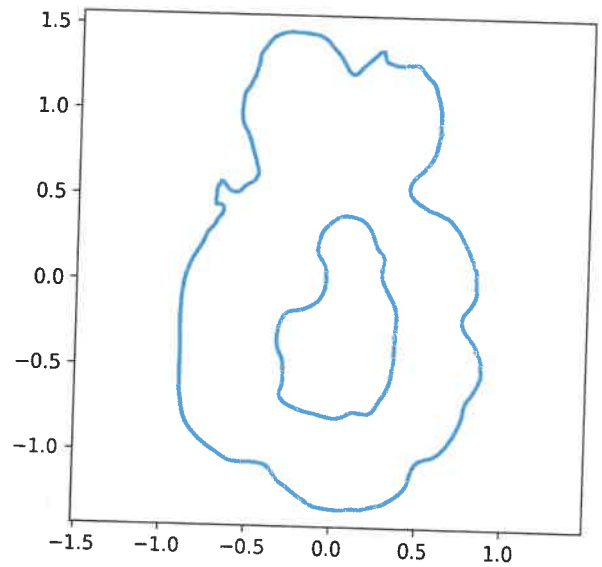
Cut in height: 1.30 m

Circumference: 824.6 cm
 Area of the cross-section: 3.5582 m²
 Ideal diameter: 279.68 x 177.21 cm

Moment of inertia: 0.5600 m⁴
 - rotation: 100.00 °
 - lambda1: 82.0 cm
 Section modulus: 0.5624 m³
 Tension: 0.54 MPa
 Safety factor: 3692.99 %

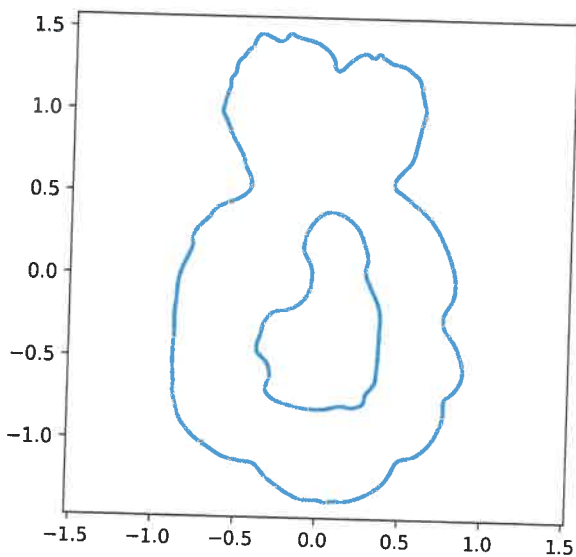
Cut in height: 1.40 m

Circumference: 820.5 cm
 Area of the cross-section: 3.6354 m²
 Ideal diameter: 284.04 x 176.11 cm

Moment of inertia: 0.5664 m⁴
 - rotation: 100.00 °
 - lambda1: 80.4 cm
 Section modulus: 0.5654 m³
 Tension: 0.53 MPa
 Safety factor: 3751.37 %

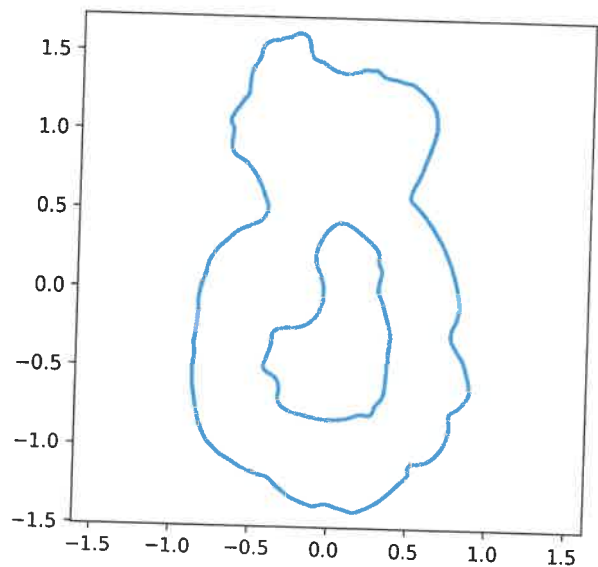
Cut in height: 1.50 m

Circumference: 837.5 cm
 Area of the cross-section: 3.7553 m²
 Ideal diameter: 303.38 x 175.41 cm

Moment of inertia: 0.5507 m⁴
 - rotation: 95.00 °
 - lambda1: 80.0 cm
 Section modulus: 0.5701 m³
 Tension: 0.52 MPa
 Safety factor: 3822.15 %

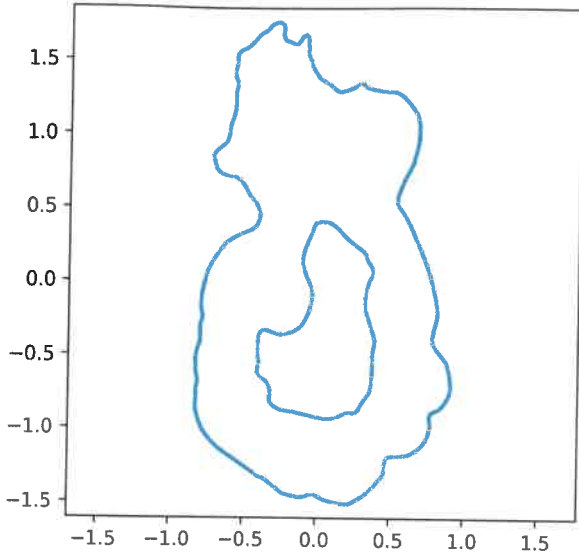
Cut in height: 1.60 m

Circumference: 904.1 cm
 Area of the cross-section: 3.9220 m²
 Ideal diameter: 326.62 x 173.56 cm

Moment of inertia: 0.5694 m⁴
 - rotation: 95.00 °
 - lambda1: 77.2 cm
 Section modulus: 0.5797 m³
 Tension: 0.51 MPa
 Safety factor: 3928.10 %

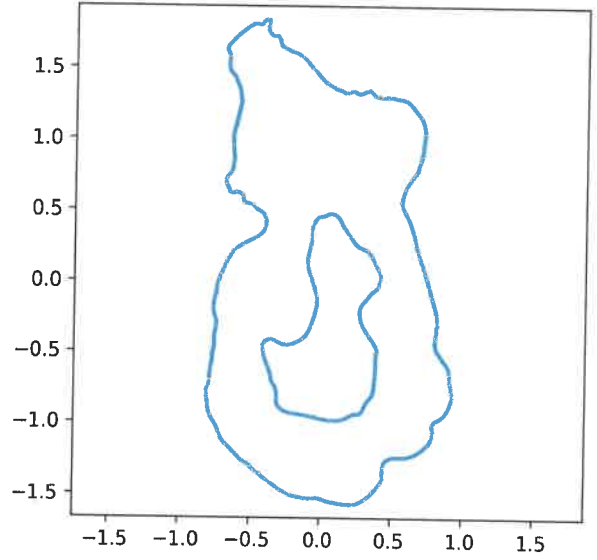
Cut in height: 1.70 m

Circumference: 924.5 cm
 Area of the cross-section: 4.0634 m²
 Ideal diameter: 340.36 x 173.23 cm
